Réparation de panneaux solaires - Vitre brisée

Scholar Grid Project

L'objectif de ce tutoriel est de décrire deux méthodes expérimentées par le Low-tech Lab pour la ré-étanchéification des panneaux photovoltaïques fissurés. Il comparera ensuite les résultats de performance obtenus, ainsi que l'évolution de la ré-étanchéification après plusieurs semaines d'exposition aux intempéries.

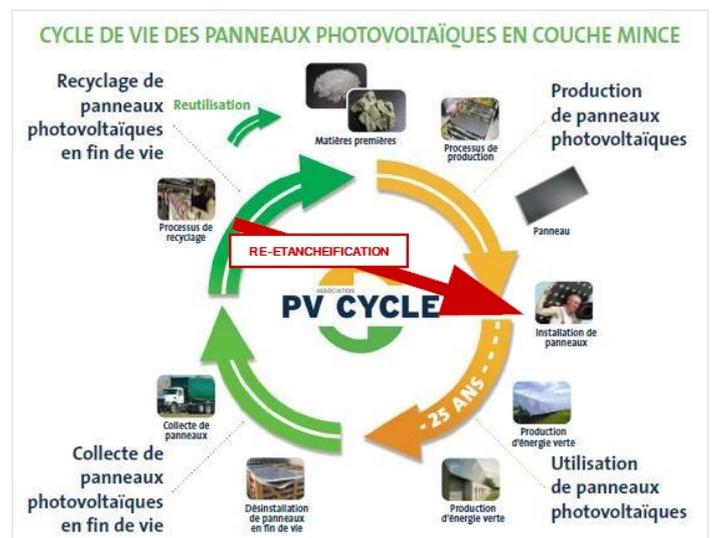
En allant visiter ces intégrateurs et en s'intéressant à la raison de cette mise au rebut, il s'avéra que les panneaux sont souvent fonctionnels. Ils sont pour la majorité mis au rebut car leur vitre est brisée. Cela pouvant entraîner à terme des défauts d'étanchéité et l'oxydation des cellules.

Pourtant, les panneaux au rebut sont bien fonctionnels. Le plus souvent, c'est par une visite visuelle que les panneaux aux vitres cassées sont découverts. Electriquement parlant, les onduleurs ne détectent pas de défaut d'intensité.

Pour réaliser notre générateur solaire, nous avons récupéré plusieurs de ces panneaux solaires dont seule la vitre est cassée dans le but de les réétanchéifier et de leur donner une seconde vie.

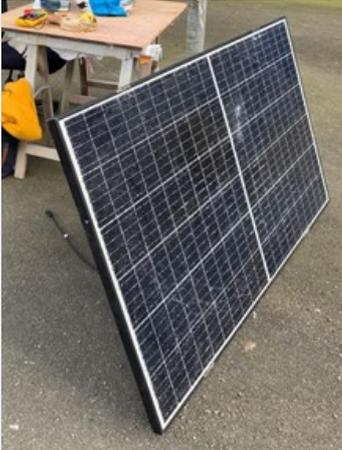
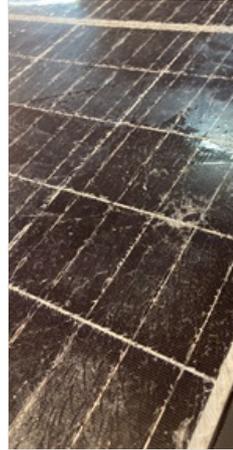
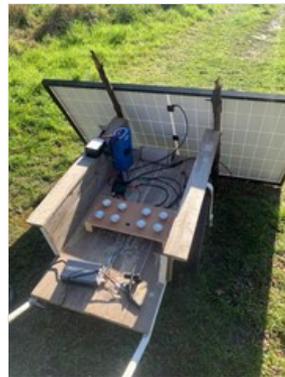
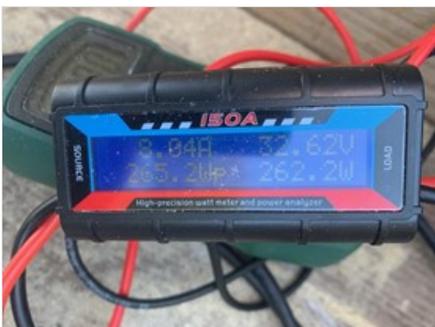
Les panneaux concernés sont des panneaux ayant leur vitre brisée, mais ayant une surface de cellules visuellement OK. Ne pas utiliser de panneaux avec des cellules de couleurs différentes, ou laissant apparaître des traces de rouille.

Il faut ensuite vérifier leur performance en l'état pour s'assurer du bon fonctionnement des panneaux solaires. Pour ce faire, nous avons utilisé un banc de charge/décharge avec batterie / onduleur et régulateur de charge.

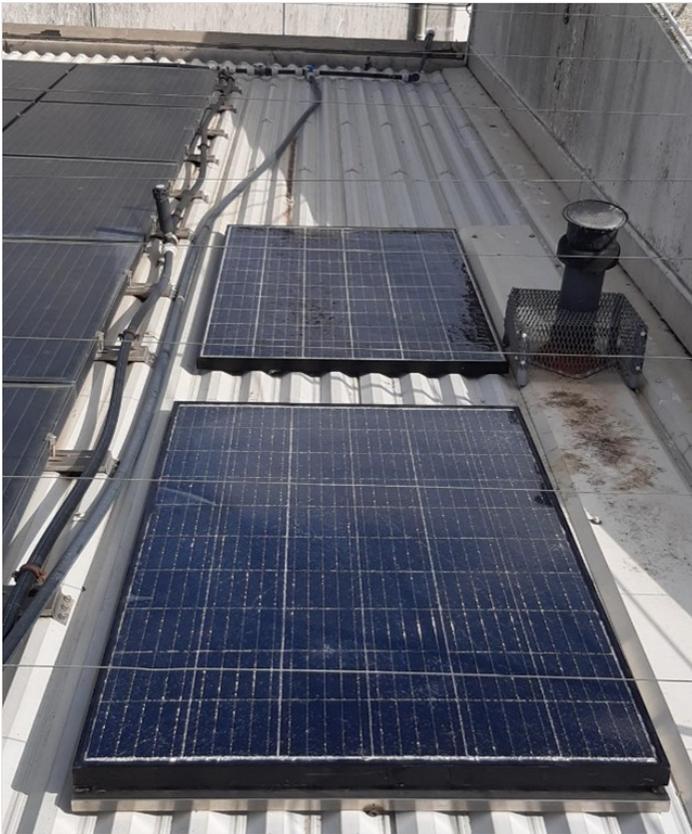
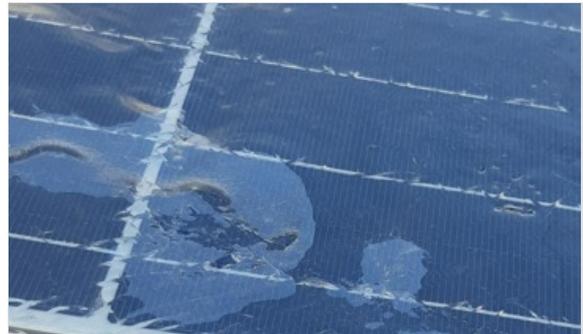
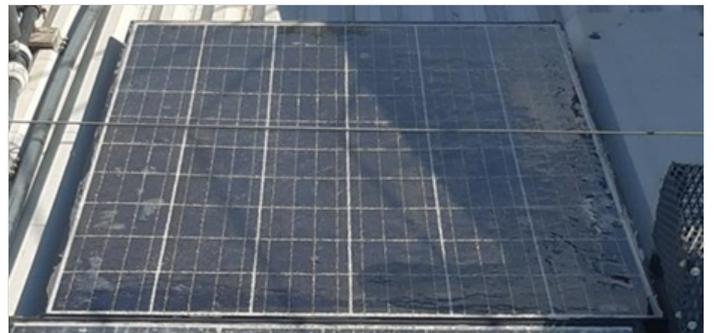
- Après un mois d'exposition aux intempéries, l'étanchéification par résine est en bon état général. Cependant, environ 5 bulles d'air se sont créées en pénétrant via des interstices qui se sont formés à des endroits où la couche de résine était plus mince.

- A ce stade, il ne semble pas pérenne d'installer des panneaux issus de cette méthode de réparation, constamment dehors.
- Des tests complémentaires mériteraient d'être réalisés, afin de savoir :
 - Si l'intégration de fibre de verre permettrait de mieux répartir la résine uniformément sur le panneau,
 - Si rayer la surface vitrée avant installation du mélange, permettrait de mieux faire accrocher la résine au panneau,
 - Si un autre type de résine pourrait mieux résister aux UV avec les mêmes performances (résine polyester, résine vinylester),
 - Si une deuxième couche de résine sur les panneaux, sur les défauts d'étanchéité observés, peut finaliser l'étanchéification des panneaux.

- Après un mois d'exposition aux intempéries, des défauts d'étanchéité sont observés. Cela remet en cause la méthode que nous avons employée pour une installation permanente des panneaux à l'extérieur.

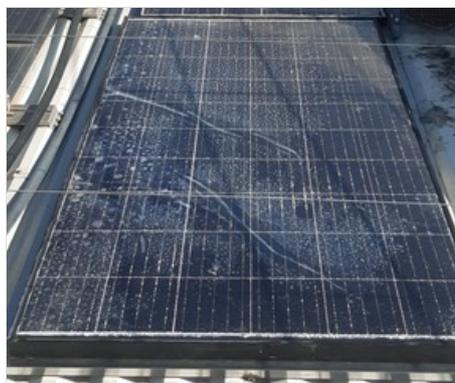
- Après un mois d'exposition aux intempéries, le panneau est toujours étanche sur sa surface. Cependant, la jointure a travaillé et laissé passer de l'air entre le panneau et le film. De grandes bulles se sont formées, de la condensation est aussi visible.

- La réétanchéification par film n'est pas pérenne, car bien que la surface du film reste étanche, les fuites de bulles d'air par les jointures se propagent très rapidement et décollent le film par le dessous. Cela crée de la condensation, ce qui engendre l'oxydation des cellules du panneau.

- L'application d'un film telle que nous l'avons testée, n'impacte nullement les performances du panneau, cependant les mesures après réparation ont été faites avant la mise en épreuve du panneau et l'apparition des bulles.
- Cependant après un mois d'exposition aux intempéries, de gros défauts d'étanchéité sont observés. Cela remet en cause la méthode pour tout type d'utilisation.
