Réparation de panneaux solaires - Vitre brisée

Scholar Grid Project

L'objectif de ce tutoriel est de décrire deux méthodes expérimentées par le Low-tech Lab pour la ré-étanchéification des panneaux photovoltaïques fissurés. Il comparera ensuite les résultats de performance obtenus, ainsi que l'évolution de la ré-étanchéification après plusieurs semaines d'exposition aux intempéries.

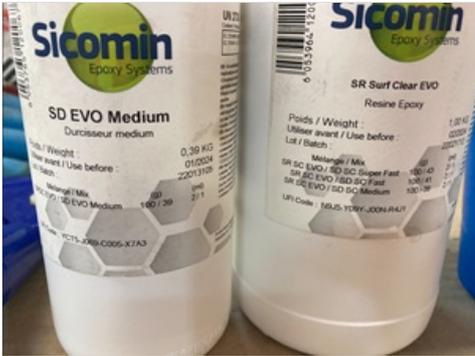
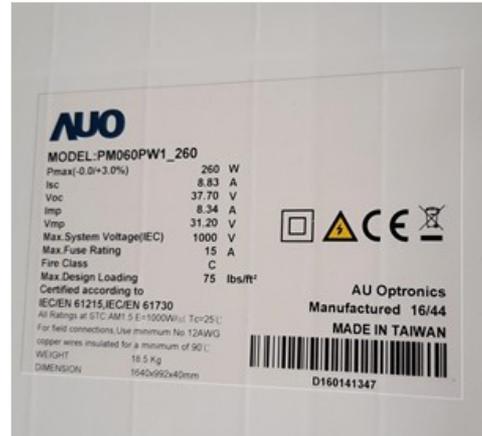
- Panneau : Gratuit
- Résine + Durcisseur + Liquéfiant : 60€ (pour 4 panneaux 330W environ), soit 15€ par panneau.

Étape 5 - Méthode 1 : Résinage du panneau - Matériel et coût

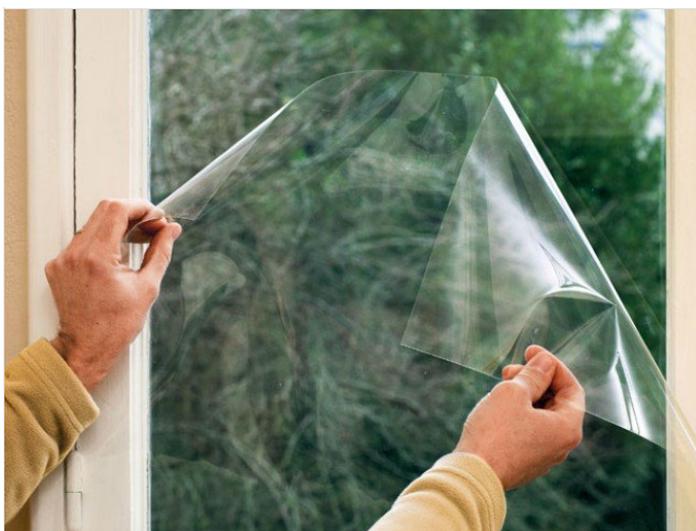
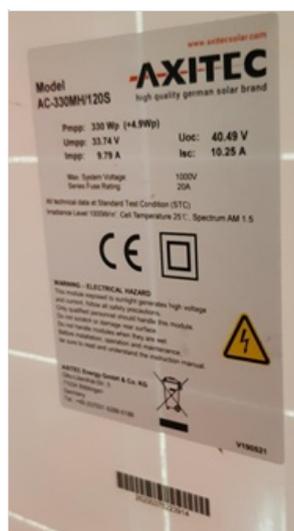
- Matériel utilisé
 - Un panneau solaire 330W
 - Film de protection pour vitrage pour choc - incolore 125 microns marque: Film-pour-vitre.com, 200cm x 152cm
 - Pulvérisateur pour vitre
 - Raclette
 - Mastic
- Coût
 - Panneau : Gratuit
 - Film de protection : 35€ (produit pour 1 panneau 330W environ)

Étape 10 - Méthode 2 : Ajout d'un film sur le panneau - Matériel et coût
